RELAZIONE TECNICA INTERVENTO DI BONIFICA E PROTEZIONE IMPIANTO TERMICO come da norma UNI 8065 (D.P.R. 74/13), con la tecnica "SCARICO ZERO"

Impianto interessato: **Complesso scolastico – Via F.lli Calvi n. 8 – Bergamo (BG)**

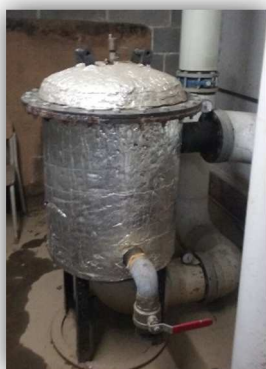
Foto1

Filtrazione in linea con un sistema denominato "FILTRO DEFANGATORE" (foto 1)

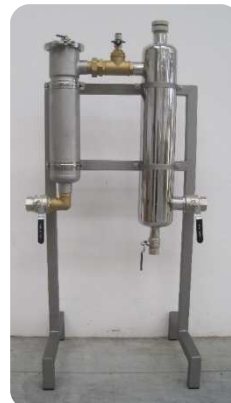
- Modello installato: MAG CLEANER 120
- Attacchi DN 40 (1" ½)
- Accessori montati in uscita dal filtro: misuratore di portata e circolatore
- Portata circolazione nell'impianto MAG CLEANER: min. 4 mc/h max. 10 mc/h

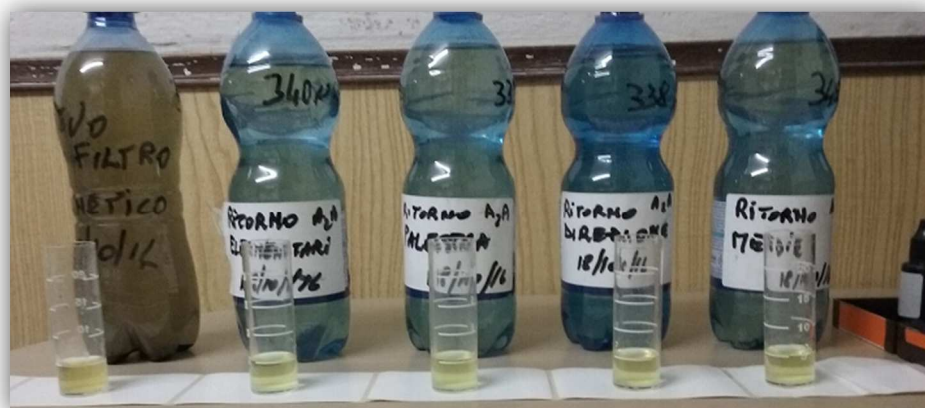
A distanza di otto giorni viene effettuata la prima verifica sull'impianto oltre alla pulizia del filtro magnetico. Dai controlli effettuati sull'acqua si è riscontrata una bassa concentrazione di prodotto (Foto 2.).

Foto 2. – presenza di protettivo in tutti i campioni prelevati nei diversi circuiti

In data 4 e 18 Novembre 2016 viene controllata sul posto la concentrazione dei prodotti e visti i risultati, si ritiene di dover introdurre un ulteriore quantitativo dei prodotti.

In data 18 novembre si inserisce una quantità di prodotti IDRATERM 110 e IDRATERM 300, portando la loro concentrazione allo 0,5% sul volume dell'acqua dell'impianto, che quindi risultata essere pari a circa 8-9 mila litri.

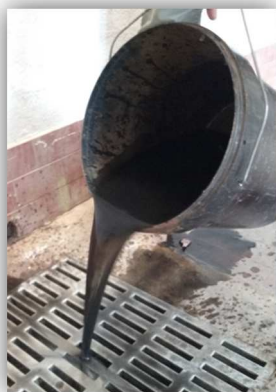
Scarico filtro magnetico

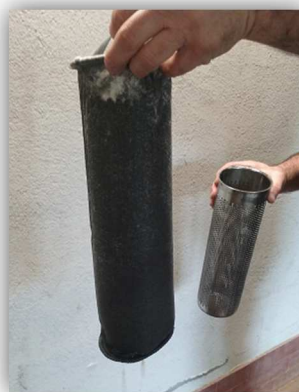
Sostituzione calza filtrante

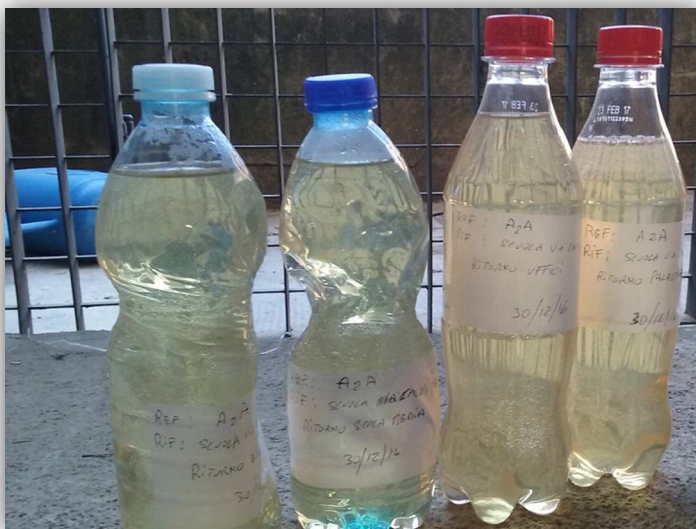
Foto 3.

In data 26 Gennaio, riscontrando una situazione ormai stabilizzata, dove l'acqua è sempre limpida, lievemente giallognola (colore classico dato dalla presenza del protettivo), senza sedimenti nei vari ritorni (vedi Foto 3.), l'operazione può essere considerata conclusa.

- PH: 8
- Durezza: 12 °F
- Ferro: minore di 0,5 ppm.
- Protettivo: sufficiente

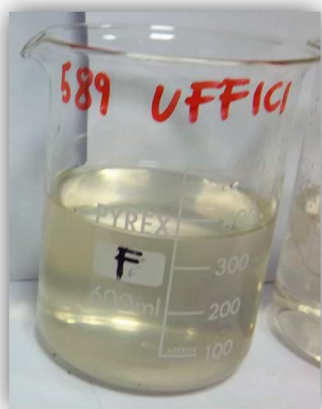
Foto 4.

L'ottimo risultato raggiunto è evidenziato dall'acqua prelevata nel ritorno uffici, che rappresentava la situazione iniziale maggiormente compromessa (foto 2), che, come si vede dalla Foto n. 4., risulta essere limpida e priva di sedimenti.

E' consigliabile installare un defangatore permanente tipo IDRAMAG per trattenere eventuali residui ancora presenti e per rimuovere nel tempo le particelle di magnetite che si formeranno.
