RELAZIONE TECNICA INTERVENTO DI BONIFICA E PROTEZIONE IMPIANTO TERMICO come da norma UNI 8065 (D.P.R. 74/13), con la tecnica "SCARICO ZERO"

Impianto interessato: **Complesso scolastico – Via F.lli Calvi n. 8 – Bergamo (BG)**

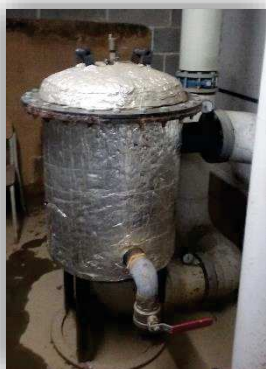
Foto1

Filtrazione in linea con un sistema denominato "FILTRO DEFANGATORE" (foto 1)

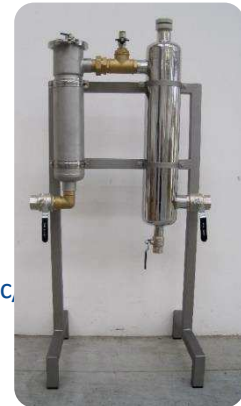
- Modello installato: IDRAMAG CLEANER 120
- Attacchi DN 40 (1" ½)
- Accessori montati in uscita dal filtro: misuratore di portata e circolatore
- Portata circolazione nell'impianto IDRAMAG CLEANER: min. 4 mc/h max. 10 mc/h

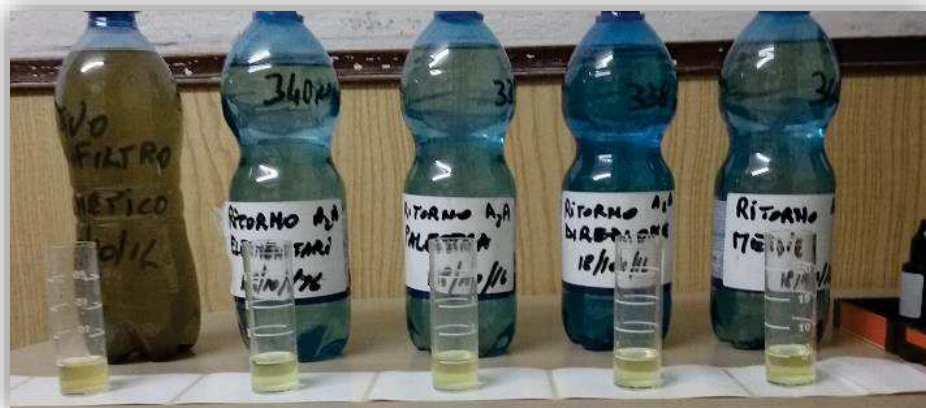
A distanza di otto giorni viene effettuata la prima verifica sull'impianto oltre alla pulizia del filtro magnetico. Dai controlli effettuati sull'acqua si è riscontrata una bassa concentrazione di prodotto (Foto 2.).

Foto 2. – presenza di protettivo in tutti i campioni prelevati nei diversi circuiti

In data 4 e 18 Novembre 2016 viene controllata sul posto la concentrazione dei prodotti e visti i risultati, si ritiene di dover introdurre un ulteriore quantitativo dei prodotti.

In data 18 novembre si inserisce una quantità di prodotti IDRATERM 110 e IDRATERM 300, portando la loro concentrazione allo 0,5% sul volume dell'acqua dell'impianto, che quindi risultata essere pari a circa 8-9 mila litri.

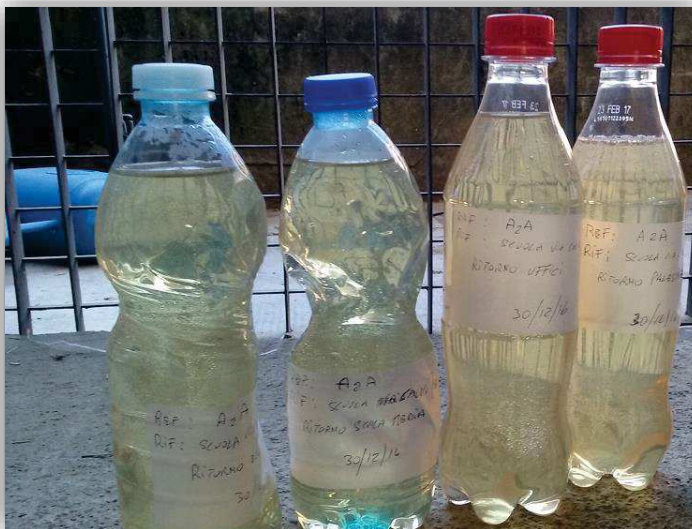
Foto 3.

In data 26 Gennaio, riscontrando una situazione ormai stabilizzata, dove l'acqua è sempre limpida, lievemente giallognola (colore classico dato dalla presenza del protettivo), senza sedimenti nei vari ritorni (vedi Foto 3.), l'operazione può essere considerata conclusa.

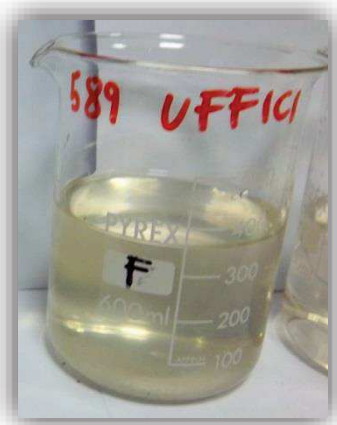
Foto 4.

L'ottimo risultato raggiunto è evidenziato dall'acqua prelevata nel ritorno uffici, che rappresentava la situazione iniziale maggiormente compromessa (foto 2), che, come si vede dalla Foto n. 4., risulta essere limpida e priva di sedimenti.

E' consigliabile installare un defangatore permanente tipo IDRAMAG per trattenere eventuali residui ancora presenti e per rimuovere nel tempo le particelle di magnetite che si formeranno.
