RELAZIONE TECNICA

INTERVENTO DI BONIFICA E PROTEZIONE IMPIANTO TERMICO

LUOGO DI INTERVENTO: PARCO BORTONE | Gricignano di Aversa (CE)

IMPIANTO INTERESSATO: n.1 appartamento da circa 90 mq, dotato di impianto ibrido BAXI CSI 6kW, sia per riscaldamento a bassa temperatura che per raffrescamento. Due split idronici IQW H30 collegati al sistema. Integrazione pannelli solari per acqua calda sanitaria. Accumulo in acciaio.

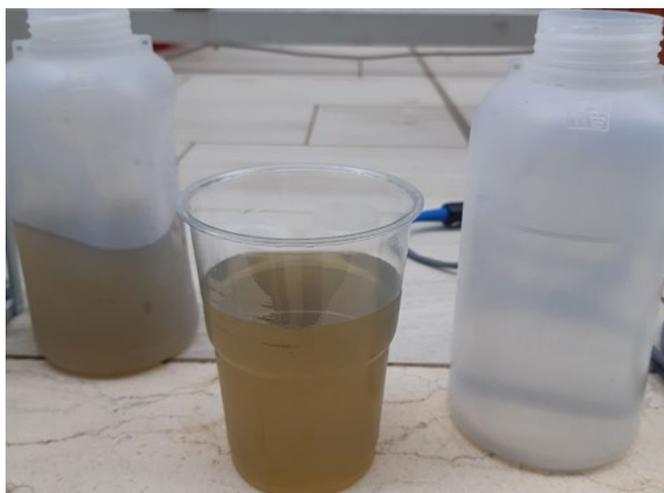
Acqua del circuito con evidenti ossidi metallici in sospensione.

Nella **prima visita** si riscontra la presenza di un protettivo, ma anche la presenza di ossido di ferro in circolo nell'acqua dell'impianto e sedimenti da ritenersi di natura organica (alghe), a significare che il protettivo utilizzato non era adeguato o non era adeguata la quantità introdotta o ancora non era stato eseguito un corretto lavaggio dell'impianto.

Il Responsabile Tecnico di **FORIDRA** ritiene opportuno far effettuare nuovamente una serie di operazioni di bonifica seguendo però scrupolosamente le procedure previste da **FORIDRA**, indicando i trattamenti necessari e calcolando le giuste quantità di prodotti risananti **IDRATERM** da utilizzarsi per effettuare l'intervento, che dovrà avvenire con l'utilizzo dell'apposita pompa di lavaggio impianti **IDRAFLOW**.

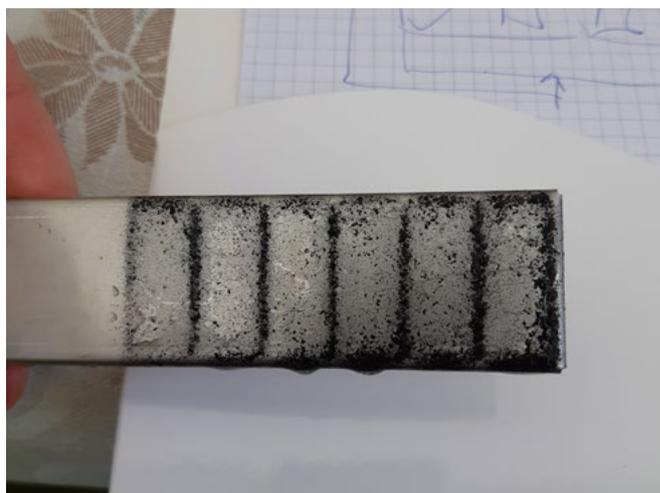
Ossidi di ferro captati dal magnete dall'acqua in circolo.

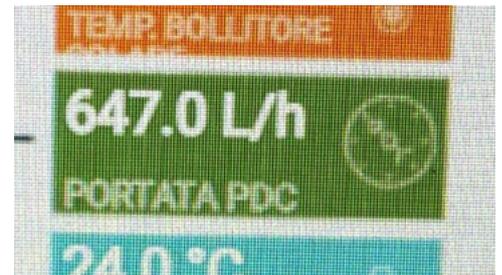
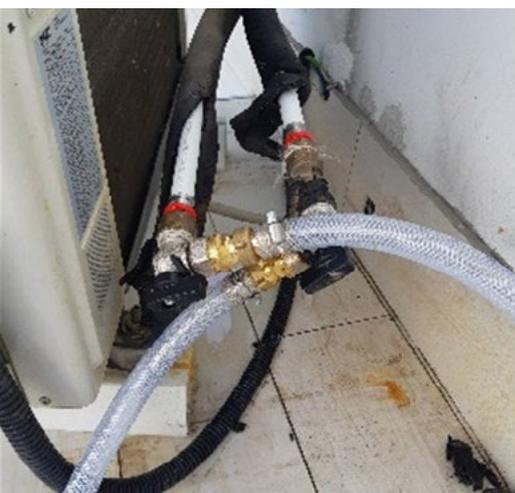
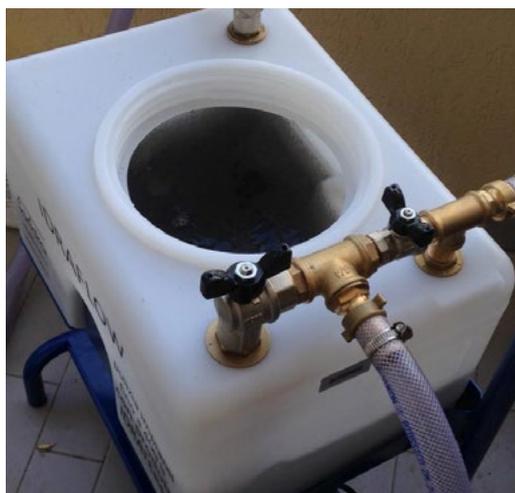
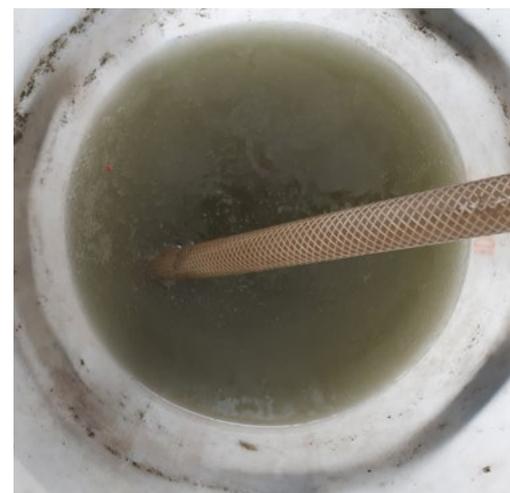
Nella **seconda visita**, prima di iniziare le operazioni, si riscontra una portata della pompa di calore pari a 647 l/h (dati da App Mobile dedicata). Si esegue un risciacquo preliminare con la **IDRAFLOW** in modo da rimuovere completamente dall'impianto i residui delle sostanze introdotte nei precedenti tentativi di risanamento. Si inseriscono i prodotti di pulizia e risanamento **IDRATERM** e si verifica che il dosaggio sia corretto.

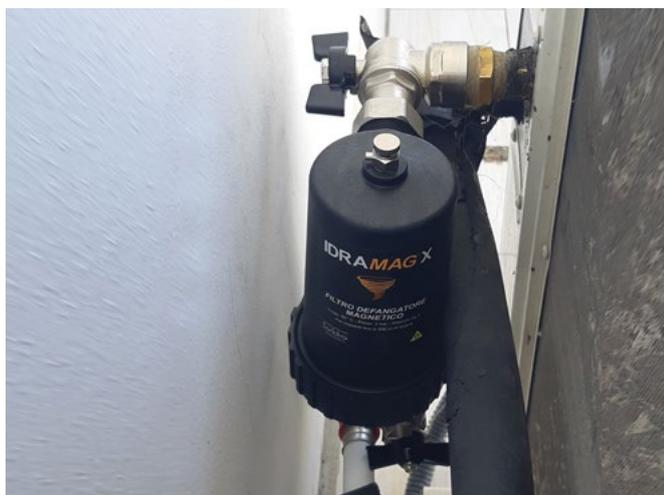
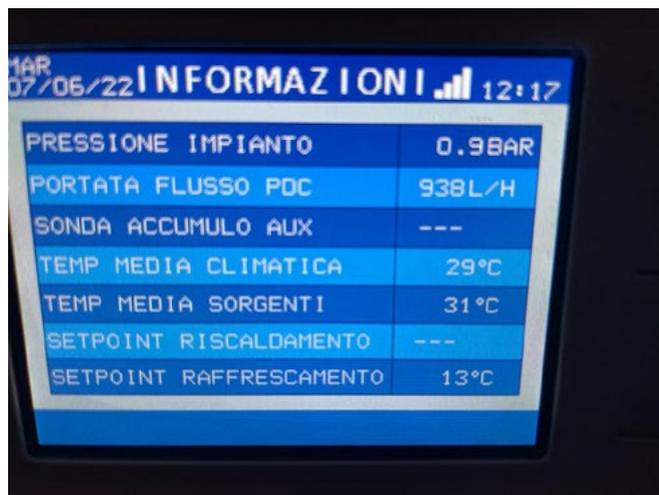
INFORMAZIONI	
PRESSIONE IMPIANTO	0.9BAR
PORTATA FLUSSO PDC	938L/H
SONDA ACCUMULO AUX	---
TEMP MEDIA CLIMATICA	29°C
TEMP MEDIA SORGENTI	31°C
SETPOINT RISCALDAMENTO	---
SETPOINT RAFFRESCAMENTO	13°C

Riavviato e portato a regime l'impianto, la portata di ricircolo è salita a **938 Lt/h** (dati da centralina impianto) e la differenza della temperatura tra l'ingresso e l'uscita è pari a 5 °C, che il SERVIZIO TECNICO BAXI conferma essere un valore ottimale.

Nella **terza visita** viene effettuato il risciacquo dell'impianto e della pompa di calore riscontrando elevata presenza di scaglie nere per il 50% riconducibili ad ossido di ferro. Viene effettuato il risanamento dello scambiatore della pompa di calore utilizzando il prodotto **IDRACLEAN** e successivamente al risciacquo finale viene installato sul ritorno della pompa di calore il filtro defangatore magnetico **IDRAMAG X**, specifico per le pompe di calore con filtro selettivo da 250 micron. Alla fine, vengono immessi nel circuito i prodotti protettivi **IDRATERM** per garantire in sicurezza una efficace protezione anticorrosiva, antibatterica e antincrostante così come prescritto dalla **NORMA UNI 8065:2019**.
